**METODOLOGIA DE ANÁLISE FÍSICO-AMBIENTAL EM BACIA  
HIDROGRÁFICA NO SUDOESTE AMAZÔNICO: estudo da bacia  
do Rio Judia – Acre – Brasil**

**METHODOLOGY OF PHYSICAL-ENVIRONMENTAL ANALYSIS IN A  
HYDROGRAPHIC BASIN IN THE AMAZON SOUTHWESTERN: study of the  
Judia River basin – Acre – Brazil**

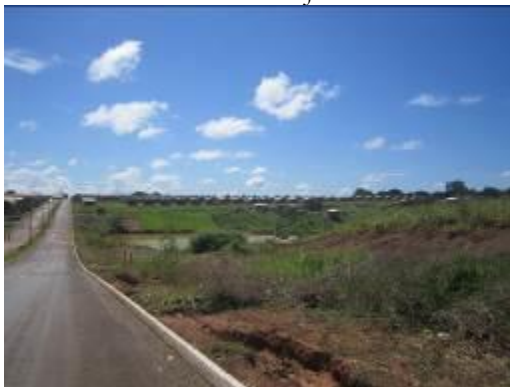
**Figura 2.a** – Bairro em expansão no Alto Curso da BH do Rio Judia.

No alto curso restou somente 7,6% da vegetação original, sendo que a vegetação restante é resultado da interferência antrópica no setor. É neste curso que se localiza a maioria das nascentes da bacia hidrográfica e onde o crescimento urbano ocorre de forma acelerada em relação aos demais locais da BH (Figura 2.a.b). O médio curso apresentou um percentual de semelhança maior (8,7%) em relação aos demais setores, que pode ser explicado pelo fato de estar localizado nas áreas rurais dos municípios de Rio Branco e Senador Guomard, onde a pecuária promove uma expansão do desmatamento.
